مذكرة انشاء مبانى جامعة
قطر الجديدة و المنشآت التابعة لها

إعداد: المهندس محمد الجرف

مشروع
جامعة قطر

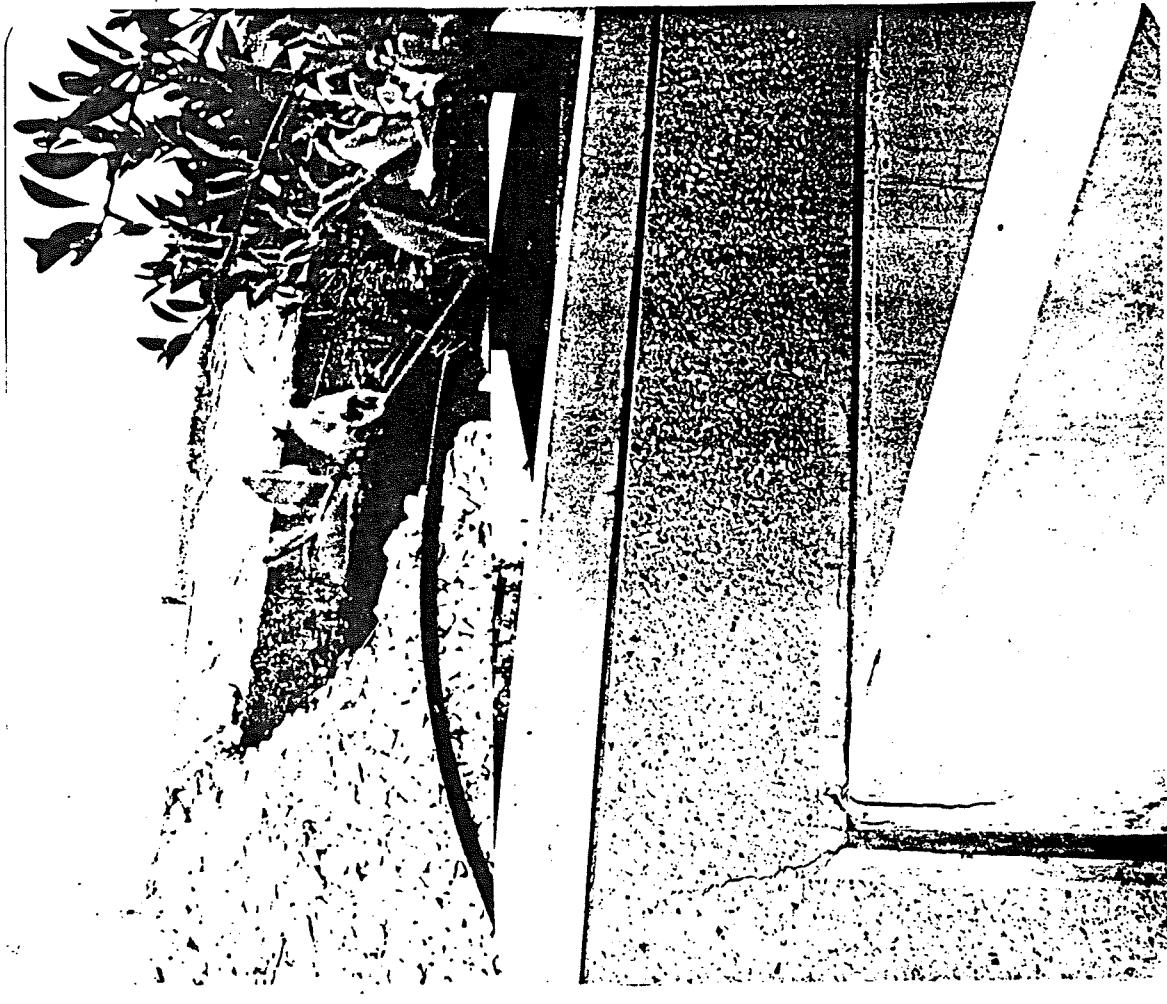
- (١) نزول التربة تحت الساحة بين أنشطة البنين والإدارة .
(٢) نزول التربة جنوب غربي أنشطة البنين .

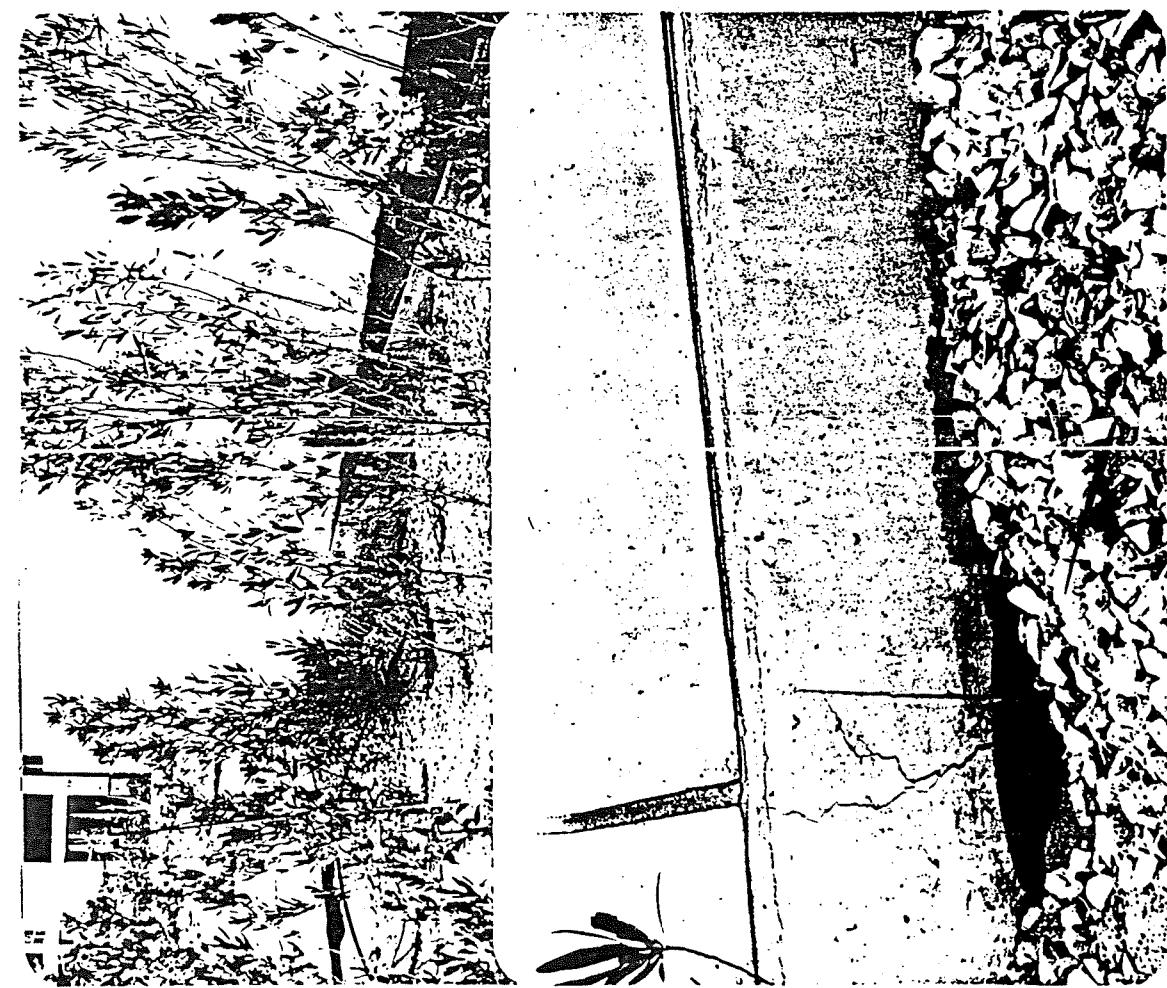
- (٣) نزول التربة في حوض الزراعة جنوب غربي مبني الكمبيوتر .
(٤) نزول التربة بجوار مبني الكمبيوتر .

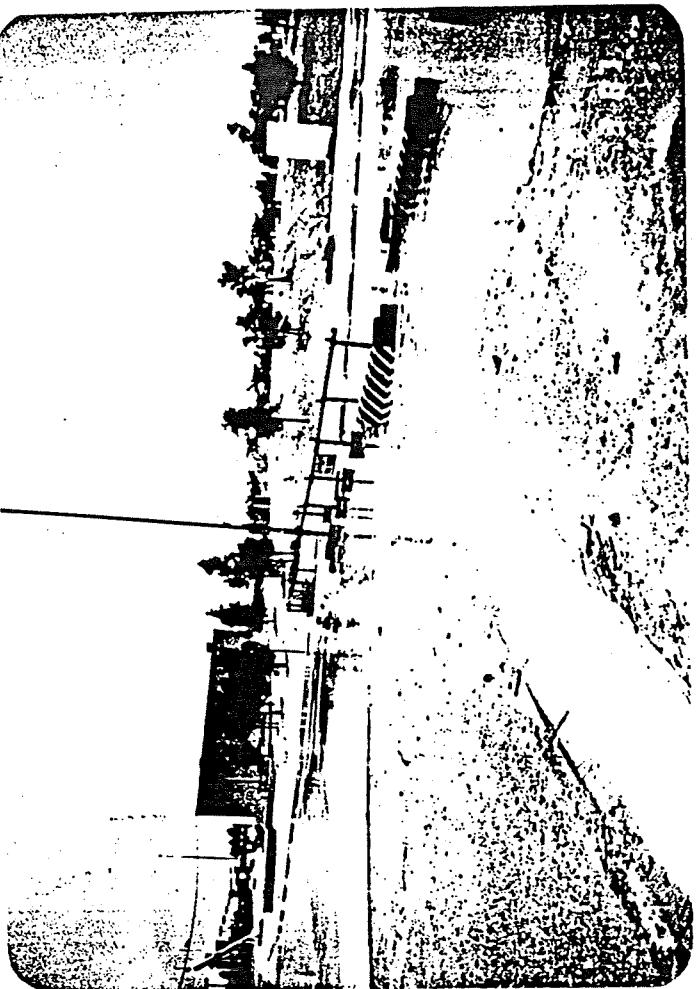
- (١) طريق مدخل الجامعة الرئيسي بين مبني المدخل والدور الأول تشجع المياه الامطار من الشارع والمنطقة الغربية لانها اهلاً لانخراطها وعدم فعالية الصرف وخطاً تصميمي .
- (٢،٣) منطقة الدوار الأول تشجع المياه من الشارع والقادمة من التلاتتين على جانبين الطريق المؤدي الى الدوار الثاني (طريق البناء) نتائجه عدم فعالية نظام الصرف وخطاً تصميمي .

- (١) فيضان طريق المدخل الرئيسي بين المدخل ومحطة فخ المجاري .
- (٢) فيضان منطقة الدوار رقم (١) عند محطة فخ المجاري.
- (٣) منطقة ملأب البنات .
- (٤) المنطقة بين الدوارين رقم (١) و (٢) .
- (٥) الطرق والممرات ومواقف السيارات حول المبني .
- (٦) منطقة المخازن الرئيسية ومعمل الفاز .
- (٧) أسطح المباني .
- (٨) منطقة تجمع مياه المصرف .

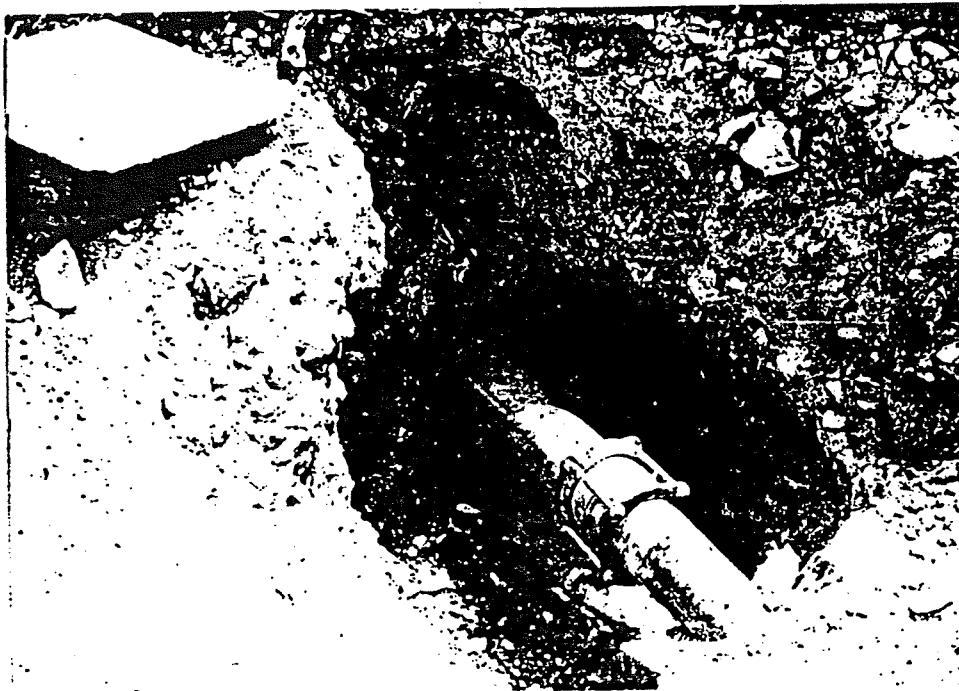
(١) خط مياه الشرب والحريق وقد تم
دفنه بدون رمل أو بحص ٠٠٠ الخ .

(٢) جزء من الخط بقي معرضا للسيارات
لمنطقة طويلة لأن منسوبه عالي
وبدون حماية كما أن دفانه كما
في (١) أعلاه .

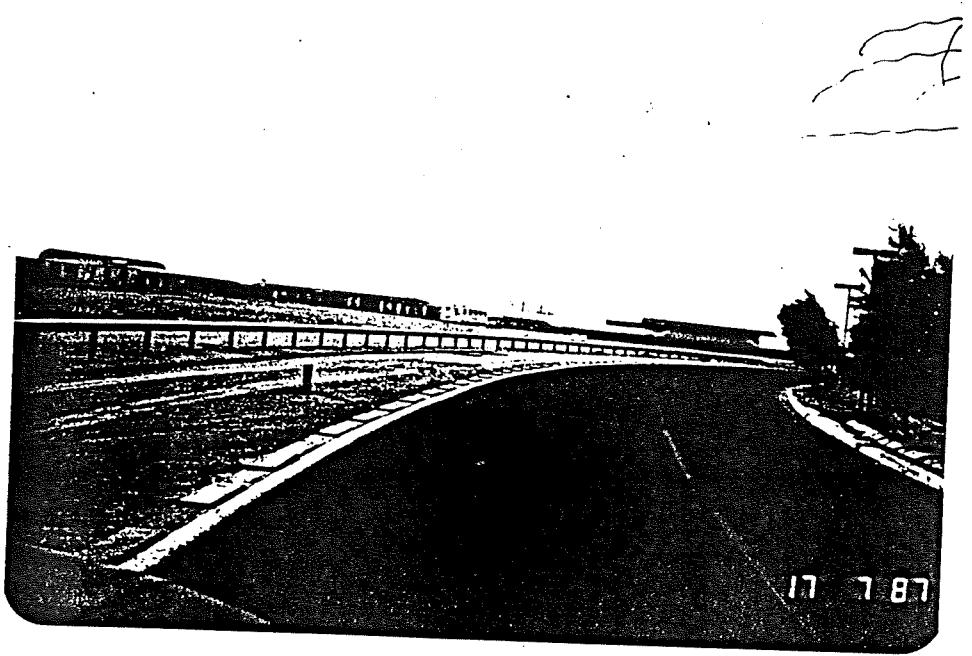
(١) موقع المكاتب المؤقتة بجوار ملاعب البنات .

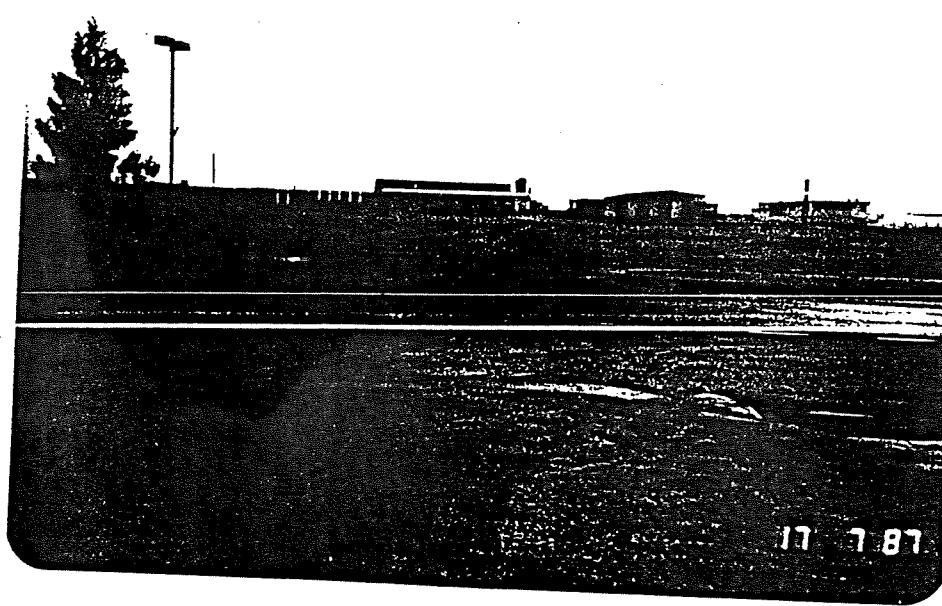
(٢) تقاطع طريق المكتب مع الدائري .
