مذكرة انشاء مبانى جامعة
قطر الجديدة و المنشآت التابعة لها

إعداد: المهندس محمد الجرف

مشروع
جامعة قطر

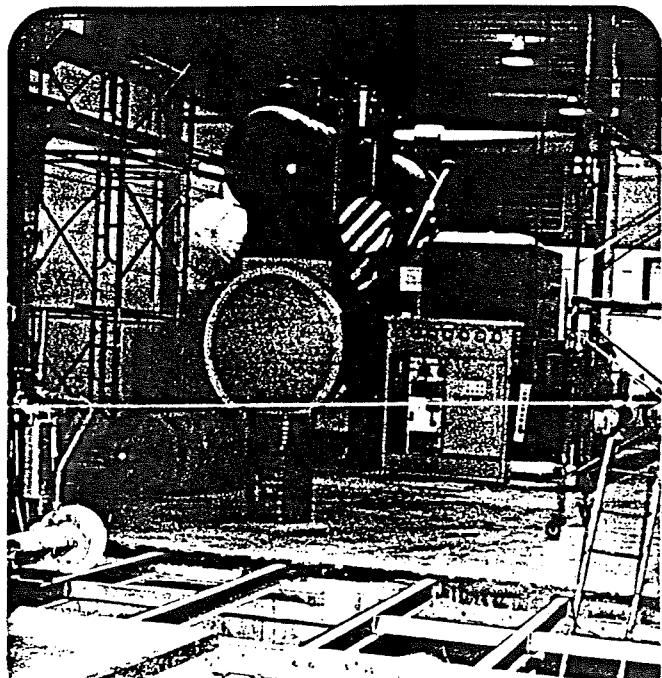
(١)

وقع عطب في أحد الأنابيب في هذه المنطقة أدى إلى غمر مضخات الضغط الموجودة بالمياه إلى ارتفاع أكثر من المتر كانت نتائجه عطب هذه المضخات وكان ذلك لعدم وجود نظام صرف لهذه المنطقة .

(٢ ، ١) الخدمات المركزية
الطابق الأرضي حيث
المعدات والطابق السفلي
حيث التمديدات .

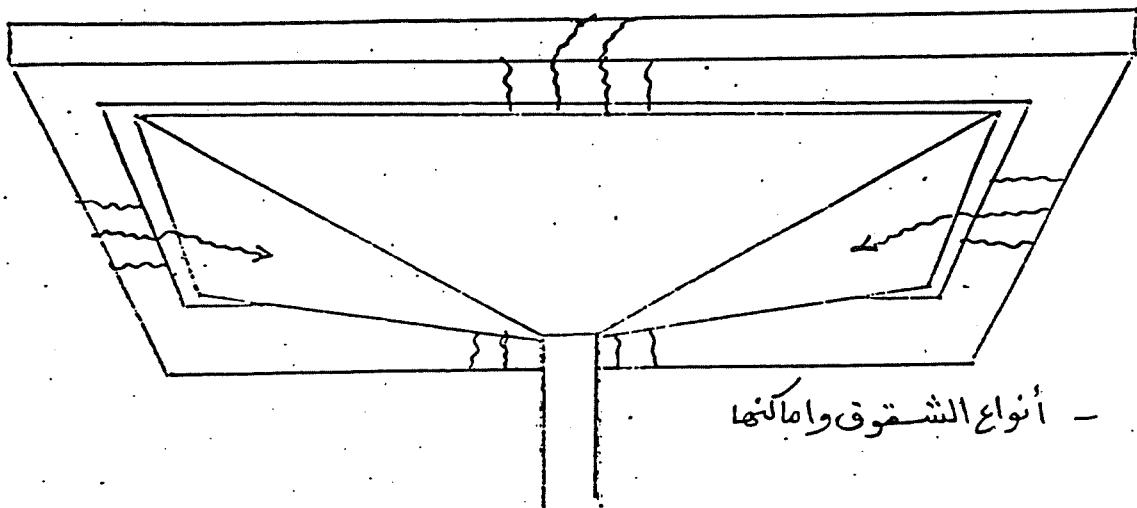
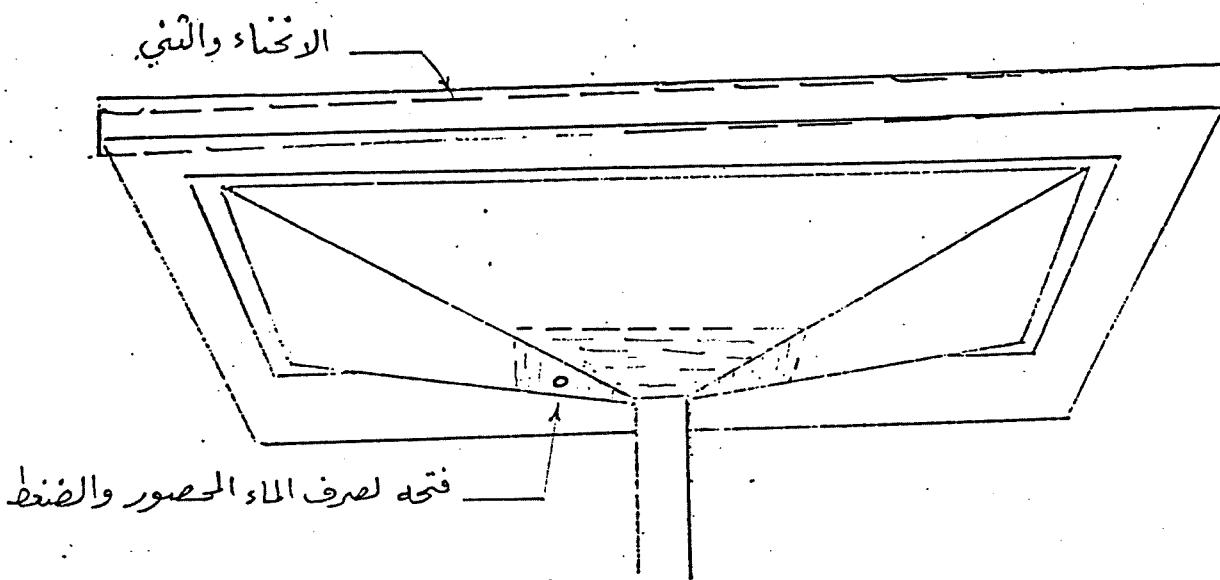
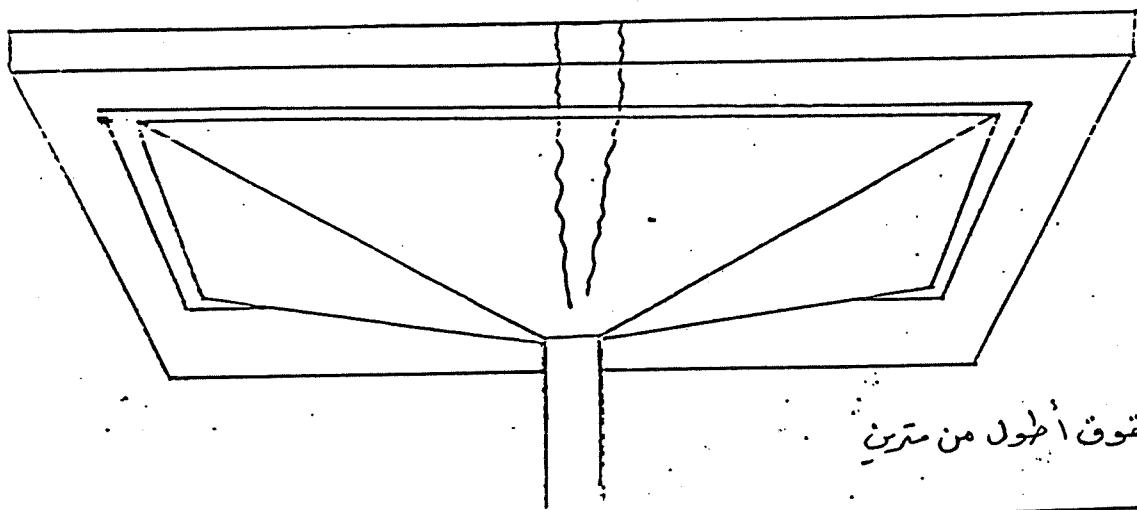
أدت طبيعة ونوعية الشقوق الطولية التي تزيد عن مترين في جوانب الهرم إلى الاعتقاد بمساهمة ضغط الهواء المحصور في الفراغ الداخلي للهرم والذي ثبت أنه يصل إلى ٥٨ طن على الجانب الواحد وقد أثار هذا الاعتقاد جدلاً طويلاً ودراسات عديدة مع الاستشاريين الذين لم يقبلوا حتى فكرة وجود مثل هذا الضغط في بداية الأمر مما يثبت عدم أخذه بالاعتبار عند التصميم وعندما تأكّدوا وثبت لهم ذلك استبعدوا كونه السبب. وطلب منهم تقديم حسابات للتصميم لمعرفة الحد الأقصى للانحناء في سطح جانب الهرم ومقدار مساهمته في التشقق وقد قدموا هذه الحسابات الجديدة آخرين في الاعتبار هذا الضغط (٥٨ طن / للجانب) وتبين أن حديد التسليح بكمية زائدة ولم يستخرجوا الحد الأقصى للانحناء تحت هذا الضغط الذي يعتقد أنه سبب أو يساهم في التشقق.
